# Samenvatting

## Gebreken en risico's

van het bouwkundig onderzoek  
uitgevoerd aan:

**Wilhelminastraat 4**  
**3332 BT Zwijndrecht**

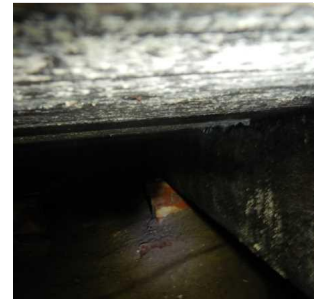
De onderzijde van de vloer is vochtig. De oorzaak is condensatie van vocht uit de bodem meestal in combinatie met onvoldoende ventilatie. Het advies is dan ook om een bodembedekker aan te brengen als juist ventileren niet afdoende blijkt te zijn.

Beoordeling: **Onvoldoende**

direct (3 - 12 mnd): € 480

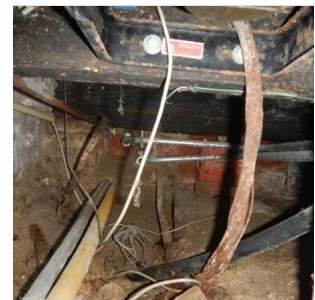
#### Vochtig klimaat

De bodemstructuur in de kruipruimte is vochtig. Bij veranderingen in het niveau van het grondwater kan het voorkomen dat er water staat in de kruipruimte. Er is een hoger risico op b.v. zwam en schimmel. Eventueel kan worden overwogen om een bodembedekker aan te brengen.

Beoordeling: **Onvoldoende**

direct (3 - 12 mnd): € 1.500

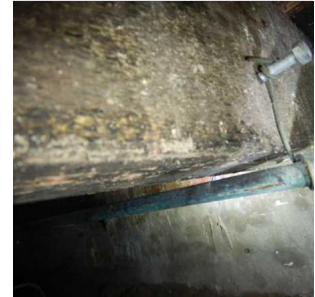
De onderslagbalk is (bij de oplegging) rot. Een en ander heeft mede als oorzaak het vocht in de gemetselde fundering / de poeren. Advies: een nader onderzoek om de exacte schade te bepalen, de onderslagbalk te vervangen/ deels te herstellen.

Beoordeling: **Onvoldoende**

direct (3 - 12 mnd): € 1.120

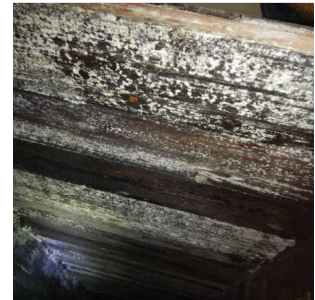
Ten tijde van de inspectie is er houtrot in het vloerbeschoot aangetroffen. De oorzaak van deze schade is vocht. Deze schade dient te worden hersteld.

Beoordeling: **Onvoldoende**

direct (3 - 12 mnd): € 4.400

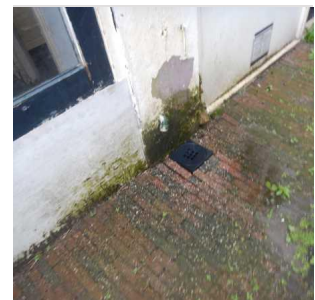
De gevels zijn geïnspecteerd op overige gebreken. Hierbij is schade opgemerkt. De schade dient te worden hersteld conform bestaand werk en afwerking.

Beoordeling: **Onvoldoende**

direct (3 - 12 mnd): € 220

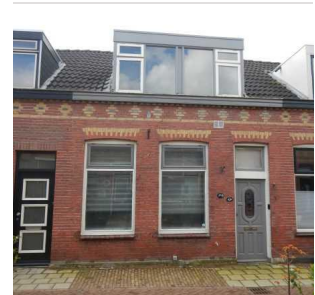
#### Scheurvorming

Er is scheurvorming aanwezig. De oorzaak is niet geheel te achterhalen. Om inwateren e.d. te voorkomen dient herstel worden uitgevoerd. De opgenomen kosten hebben alleen betrekking op de scheurvorming in de deel van het onderzoeksgebied, behorende bij de woning.

Beoordeling: **Onvoldoende**

direct (3 - 12 mnd): € 380

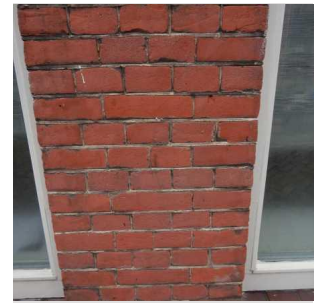
### Voegwerk

Het voegwerk verkeert deels in een matige tot onvoldoende conditie. Er zijn meerdere gebreken opgemerkt. De technische levensduur van de voeg is aan het verstrijken. De gebreken dienen te worden hersteld.

Beoordeling: **Onvoldoende**

direct (3 - 12 mnd): € 300

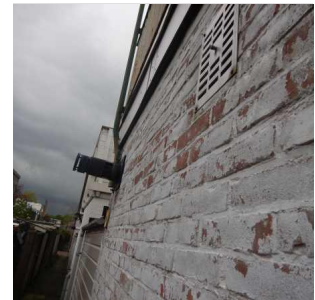
### Schilderwerk

Het schilderwerk van de gevel behoeft aandacht. Voor zover noodzakelijk dient er inspectie plaats te vinden en herstel van de gebreken aan de zwakke (niet overschilderbare) plekken. Indien nodig of als dat zal blijken, moet er daar waar nodig herstel worden uitgevoerd. Laat u vooraf goed en deskundig informeren door een verfadviseur over het te gebruiken verfsysteem.

Beoordeling: **Onvoldoende**

direct (3 - 12 mnd): € 760

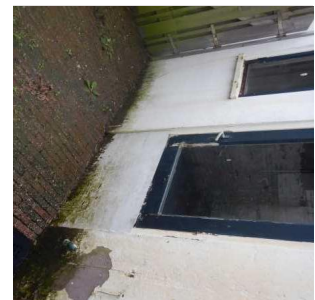
### Conditie van het stucwerk

Op enkele plaatsen is, indien dat mogelijk was, het stucwerk beklopt. Hierbij is vastgesteld dat de hechting onvoldoende is. Het stucwerk klinkt hier en daar hol of staat los/bol van de wand. Deze losse plekken dienen te worden hersteld. Het geheel afkloppen, los stucwerk verwijderen, waarna nieuw stucwerk kan worden aangebracht en afgewerkt conform het bestaande werk.

Beoordeling: **Onvoldoende**

direct (3 - 12 mnd): € 225

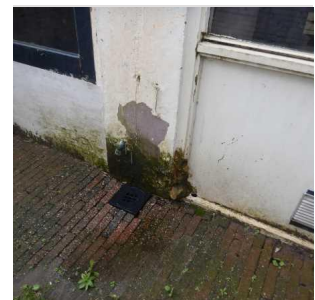
### Schilderwerk

Het schilderwerk van de gevel verkeert niet in een optimale conditie. Op termijn dient hier onderhoud gepleegd te worden. Met name de liggende delen moeten extra behandeld worden. Voor zover noodzakelijk dient er inspectie plaats te vinden en herstel van de gebreken aan de zwakke plekken. Indien nodig of als dat zal blijken, moeten enkele onderdelen vervangen worden. Laat u vooraf goed en deskundig informeren door een verfadviseur over het te gebruiken verfsysteem.

Beoordeling: **Onvoldoende**

direct (3 - 12 mnd): € 475

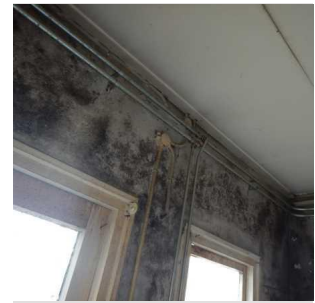
### Stucwerk

Er is schade aan het stucwerk. De schade die is opgemerkt, dient te worden hersteld, waarna één en ander kan worden afgewerkt conform het bestaande werk. Om een betere waterdichtheid te verkrijgen adviseren wij u het geheel te (laten) hydrofoberen na herstel van het stucwerk.

Beoordeling: **Onvoldoende**

direct (3 - 12 mnd): € 675

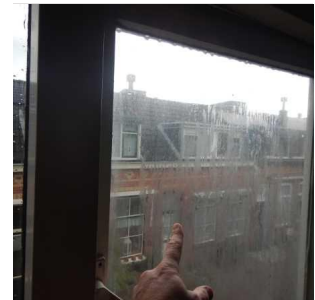
Er is 'lekkende' isolerende beglazing aanwezig. Hierdoor ontstaat condensatie en/of een doffe witte uitslag tussen de beglazing, waardoor het zicht kan verminderen, alsmede de isolerende werking. Beglazing met dergelijke lekkage dient te worden vervangen.

Beoordeling: **Onvoldoende**

direct (3 - 12 mnd): € 180

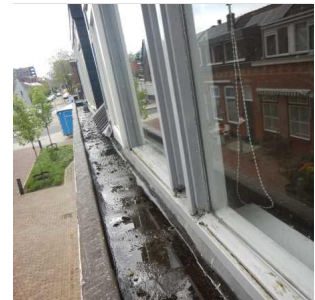
##### De conditie van het schilderwerk

Het schilderwerk behoeft aandacht. Professioneel onderhoud dient te worden uitgevoerd. Met name de gevoelige delen, zoals liggende delen en verbindingen, extra behandelen. Voor zover noodzakelijk inspectie en herstel van gebreken uitvoeren aan zwakke plekken.

Beoordeling: **Onvoldoende**

direct (3 - 12 mnd): € 2.850

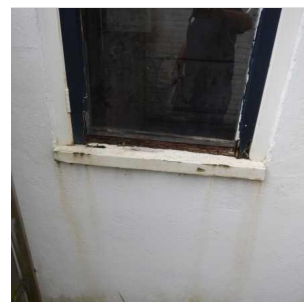
#### Het hang- en sluitwerk

Het hang- en sluitwerk is gecontroleerd. Het materiaal functioneert (deels) niet goed en is niet echt goed onderhouden. Regulier onderhoud aan hang- en sluitwerk moet jaarlijks uitgevoerd worden, zoals (indien nodig) het intikken van de scharnierpennen en het aanbrengen van smeerolie op draaiende delen. Enkele gebreken zijn opgemerkt. In dit geval moeten de gebreken hersteld en onderdelen vervangen worden

Beoordeling: **Onvoldoende**

direct (3 - 12 mnd): € 675

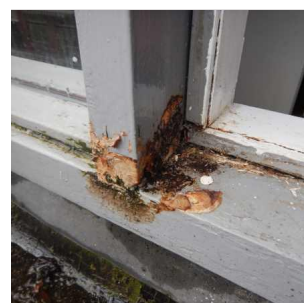
#### Houtaantasters

Er zijn sporen gevonden van houtaantasting in de kozijnen. Dit kan leiden tot grote schade in de kozijnen maar ook in de bouwkundige elementen waar het kozijn in staat opgesloten. Indien u zekerheid wenst over de overige (houten) constructies, kozijnen, ramen en/of deuren dient u vervolgonderzoek uit te voeren.

Beoordeling: **Slecht**

direct (0 - 2 mnd): € 320

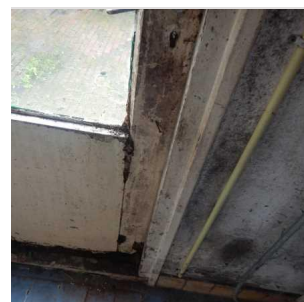
#### Overige gebreken aan kozijn

Er zijn gebreken aan de kunststof kozijn(en), deze gebreken dienen in verband met een verhoogd risico op inwateren te worden hersteld, uitgangspunt hierbij is dat reparatie mogelijk is. Gebreken op verbindingen kunnen alleen door een deskundige op het gebied van kunststof kozijnen worden hersteld.

Beoordeling: **Onvoldoende**

direct (3 - 12 mnd): € 560

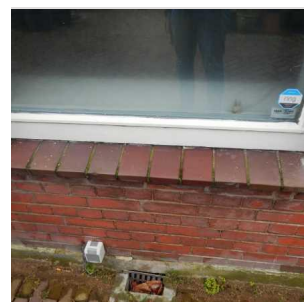
Er is breuk aangetroffen in de raamdorpel en/of waterslag. Hierdoor kan het geheel niet als bedoeld functioneren en is er een verhoogd risico op inwatering of gevolgschade aanwezig. De schade kan echter worden hersteld.

Beoordeling: **Onvoldoende**

direct (3 - 12 mnd): € 190

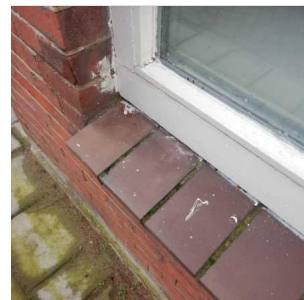
#### De conditie van de waterkerende voorziening

Er ontbreken onderdelen aan de raamdorpel en/of waterslag of er is overige schade. Hierdoor kan het geheel niet als bedoeld functioneren en is er een verhoogd risico op inwatering of gevolgschade aanwezig. De ontbrekende onderdelen dienen daar waar nodig alsnog aangebracht te worden en gebreken herstellen.

Beoordeling: **Onvoldoende**

direct (3 - 12 mnd): € 190

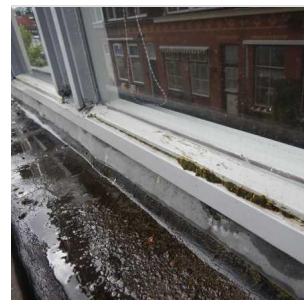
##### Scheuren in het materiaal

In het lood is scheurvorming aanwezig. Hiermee verliest het deels zijn functie en zal er lekkage ontstaan. Vooral nog gaan we ervan uit dat door middel van reparatie de gebreken kunnen worden hersteld. Tot vervanging dient rekening gehouden te worden met hogere onderhoudskosten. Reparatie is in dit geval mogelijk met bijvoorbeeld een batuband of iets dergelijks.

Beoordeling: **Onvoldoende**

direct (3 - 12 mnd): € 270

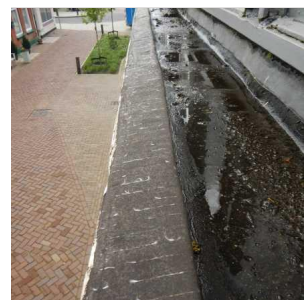
Het materiaal is oud en het einde van de technische levensduur is (bijna) bereikt. Hierdoor is er een hoger risico op lekkage. Tenzij anders benoemd kan het geheel nog voldoende functioneren.

Beoordeling: **Onvoldoende**

direct (3 - 12 mnd): € 575

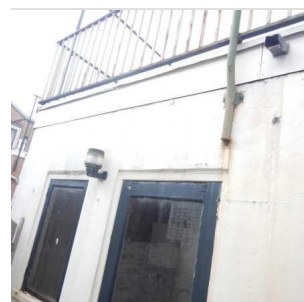
De hemelwaterafvoeren verkeren niet in een optimale conditie. Op korte termijn rekening houden met het vervangen van (delen of onderdelen) van deze afvoeren.

Beoordeling: **Onvoldoende**

direct (3 - 12 mnd): € 270

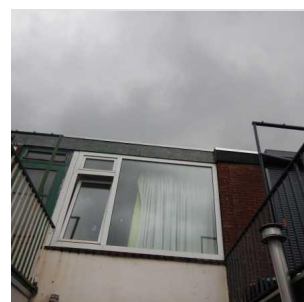
Het schilderwerk behoeft aandacht. Professioneel onderhoud dient te worden uitgevoerd. Met name de gevoelige delen, zoals liggende delen en verbindingen, extra behandelen. Voor zover noodzakelijk inspectie en herstel van gebreken uitvoeren aan zwakke plekken.

Beoordeling: **Onvoldoende**

direct (3 - 12 mnd): € 540

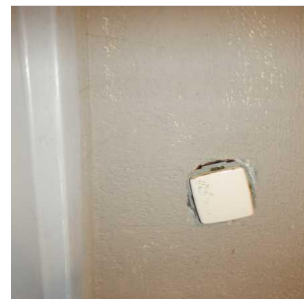
De wandcontactdozen en het schakelmateriaal vertonen gebreken. Advies: groot onderhoud uitvoeren en deels de elektrische installatie vervangen.

Beoordeling: **Slecht**

direct (0 - 2 mnd): € 335

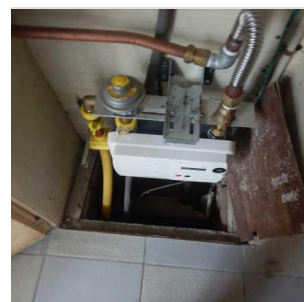
#### Conditie leidingwerk

Er is twijfel over het veilig of goed functioneren van het systeem. Er kan, in verband met de aangetroffen roestvorming, problemen ontstaan met het leidingwerk en/of de koppelingen. Advies: door middel van een veiligheidsinspectie bepalen of er op dit moment drukverlies (lekkage) voorkomt. Aansluitend kunnen de vervolgacties worden bepaald. Niet zichtbare leidingen zijn niet gecontroleerd.

Beoordeling: **Onvoldoende**

direct (3 - 12 mnd): € 385

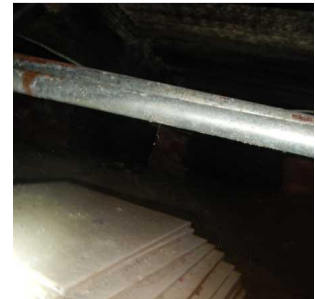
### Onderhoud

Deze opwekker is niet aantoonbaar gekeurd, conform de Gasketelwet. De keuringssticker ontbreekt. Wij raden u aan de ketel door een gecertificeerd installateur te onderhouden. Er is onderhoud noodzakelijk vanwege onvoldoende onderhoud. Dit bevordert uiteraard de technische levensduur van het systeem niet en heeft geen positief effect op het energieverbruik. Periodiek dient onderhoud uitgevoerd te worden. De kosten voor het onderhoud zijn voor een gemiddeld onderhoudscontract.

Beoordeling: **Slecht**

direct (0 - 2 mnd): € 260

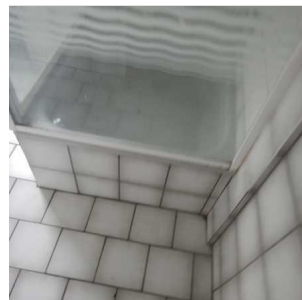
Het voegwerk is gecontroleerd. Er zijn gebreken opgemerkt. Bij intensief gebruik kan dit lekkage of vochtdoorslag elders veroorzaken. Vooralsnog wordt ervan uitgegaan dat e.e.a. kan worden hersteld conform het bestaande werk. Daar waar nodig kunnen bestaande slechte voegen worden verwijderd en vervangen.

Beoordeling: **Onvoldoende**

direct (3 - 12 mnd): € 165

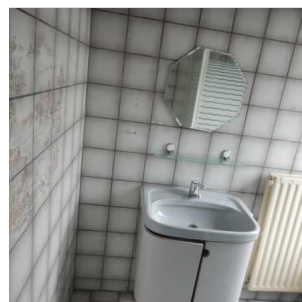
Het voegwerk is gecontroleerd. Er zijn gebreken opgemerkt. Bij intensief gebruik kan dit lekkage of vochtdoorslag elders veroorzaken. Vooralsnog wordt ervan uitgegaan dat e.e.a. kan worden hersteld conform het bestaande werk. Daar waar nodig kunnen bestaande slechte voegen worden verwijderd en vervangen.

Beoordeling: **Onvoldoende**

direct (3 - 12 mnd): € 165

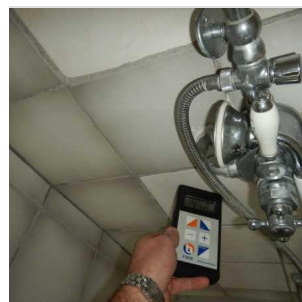
#### Vocht gemeten

In de wand is een verhoogd percentage vocht gemeten. Dit kan leiden tot schade aan bijvoorbeeld stucwerk, wand, plafond of vloerafwerking. De oorzaak van dit vocht is visueel niet altijd zichtbaar. De vermoedelijke oorzaak is echter de waterdichtheid van de douchegelegenheid, bijvoorbeeld door lekke kit en/ of cementvoegen. Het vocht in de bouwkundige constructie zal indien voornoemde gebreken zijn opgelost op termijn drogen. Op korte termijn dient herstel te worden uitgevoerd.

Beoordeling: **Onvoldoende**

direct (3 - 12 mnd): € 625

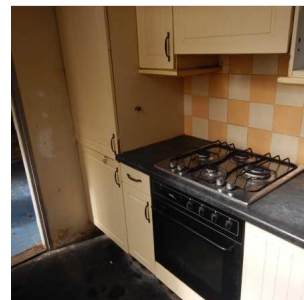
De keuken is gedateerd en er zijn diverse gebreken geconstateerd. De huidige situatie kan functioneren. U dient er rekening mee te houden dat de keuken binnen 5 jaar vervangen dient te worden.

Beoordeling: **Onvoldoende**

direct (3 - 12 mnd): € 6.500

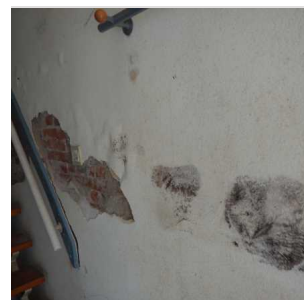
De wanden zijn geïnspecteerd op overige gebreken. Hierbij is schade opgemerkt. De schade dient te worden hersteld conform bestaande werk en afwerking.

Beoordeling: **Onvoldoende**

direct (3 - 12 mnd): € 3.750

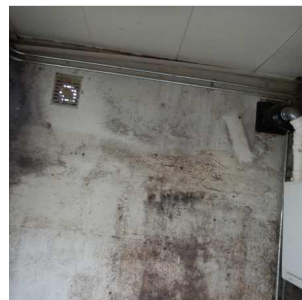
Incidenteel is los stucwerk aanwezig. Dit kan het gevolg zijn van velerlei oorzaken, zoals thermische werking, gebruik van verkeerde materialen of hechtmiddelen. Ongetwijfeld zal bij het afkloppen van het stucwerk blijken dat er meer los stucwerk of gebreken zijn, die nu visueel niet waarneembaar zijn.

Beoordeling: **Onvoldoende**

direct (3 - 12 mnd): € 1.530

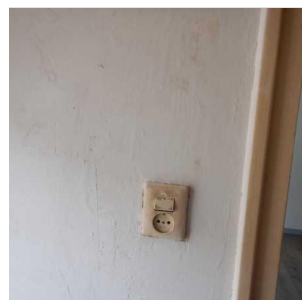
#### De conditie binnendeuren, wanden en kozijnen

In de binnenramen, deuren of kozijnen zijn gebreken opgemerkt, zoals schade aan ramen, deuren of kozijnen. Dit niet noodzakelijk herstel en/of deze gebreken kunnen worden hersteld en/of onderdelen kunnen worden vervangen, hierna kan het geheel weer als bedoeld en voldoende functioneren.

Beoordeling: **Onvoldoende**

direct (3 - 12 mnd): € 175
